| Diagnóstico da Calçada | Qualidade do Serviço | |
| Endereço: Rua Professor Moraes, 745 | 60 | C |

## Lote 5 - Rota: Afonso Pena

**FRATAR**  
ENGENHARIA CONSULTIVA

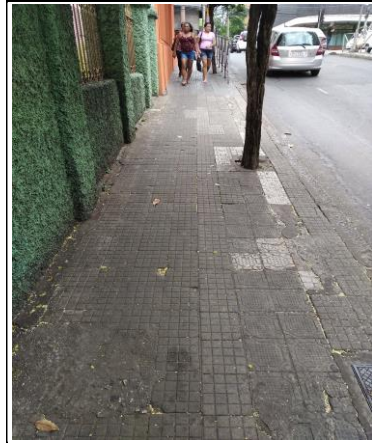
Foto Geral

| ID | Itens Avaliados | Respostas | Nota |
|---|---|---|---|
| P_5 | Condições Gerais do Piso e meio-fio da calçada ? | Regular | 5 |
| P_6 | Presença de desníveis ? | Médio | 3 |
| P_16 | Classificação geral da calçada pelo pesquisador. | Regular | 5 |

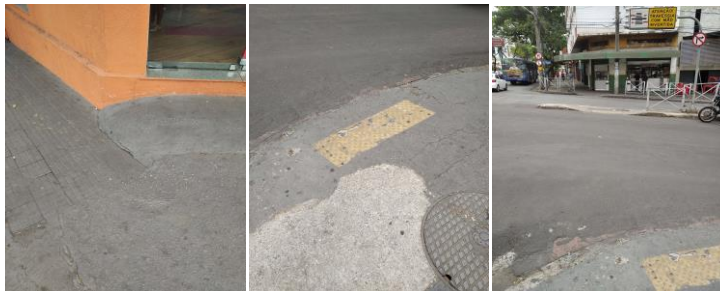
Fotos Complementares - Detalhes do Passeio

| ID | Itens Avaliados | Respostas | Nota |
|---|---|---|---|
| P_7_1_2 | Se for do Tipo 1, O rebaixo tem abas conforme a norma ? | Não | -1 |
| P_7_3 | O rebaixo possui piso tátil ? | Tem só piso de alerta | -1 |
| P_7_3_1 | O piso tátil de alerta e direcional do rebaixo está conforme a norma ? | Não | -1 |
