# Lote 1 - Rota: Noroeste

**FRATAR**  
ENGENHARIA CONSULTIVA

| Diagnóstico da Calçada | Qualidade do Serviço | |
| Endereço: Av. Ivaí, 128 | 43 | D |

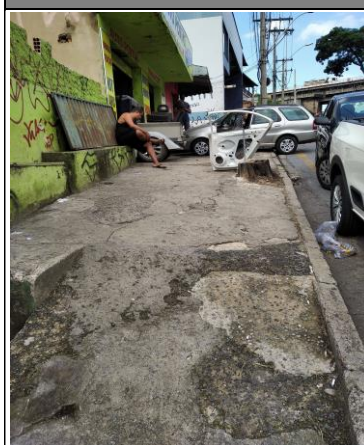
## Foto Geral

| ID | Itens Avaliados | Respostas | Nota |
|---|---|---|---|
| P_4 | Existência de Buracos ? | Muitos | 0 |
| P_5 | Condições Gerais do Piso e meio-fio da calçada ? | Péssimo | 0 |
| P_6 | Presença de desníveis ? | Médio | 3 |
| P_16 | Classificação geral da calçada pelo pesquisador. | Ruim | 0 |
