# Lote 1 - Rota: Carlos Luz

| Diagnóstico da Calçada | Qualidade do Serviço | |
| Endereço: Rua Monteiro Lobato, 40 | 59 | C |
| Data do Registro: 28/10/2019 11:16:30 | | |

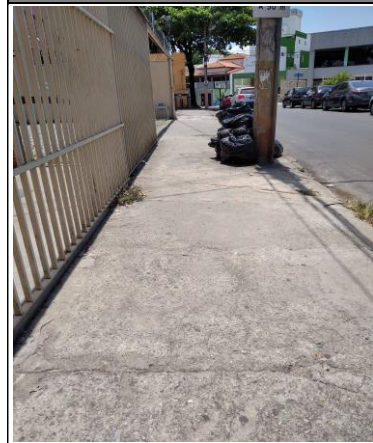
Foto Geral

| ID | Itens Avaliados | Respostas | Nota |
|---|---|---|---|
| P_4 | Existência de Buracos ? | Poucos | 5 |
| P_5 | Condições Gerais do Piso e meio-fio da calçada ? | Péssimo | 0 |
| P_16 | Classificação geral da calçada pelo pesquisador. | Ruim | 0 |
