## Lote 5 - Rota: Afonso Pena

**FRATAR**  
ENGENHARIA CONSULTIVA

| Diagnóstico da Calçada | Qualidade do Serviço | |
| Endereço: Av. Afonso Pena, 398 | 65 | C |

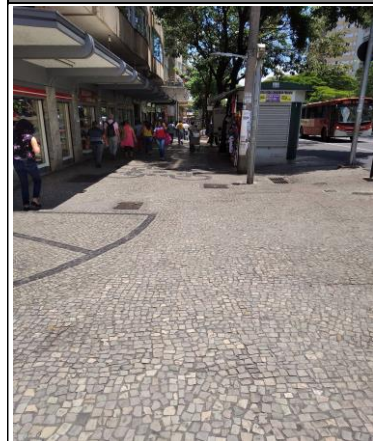
### Foto Geral

| ID | Itens Avaliados | Respostas | Nota |
|---|---|---|---|
| P_16 | Classificação geral da calçada pelo pesquisador. | Regular | 5 |

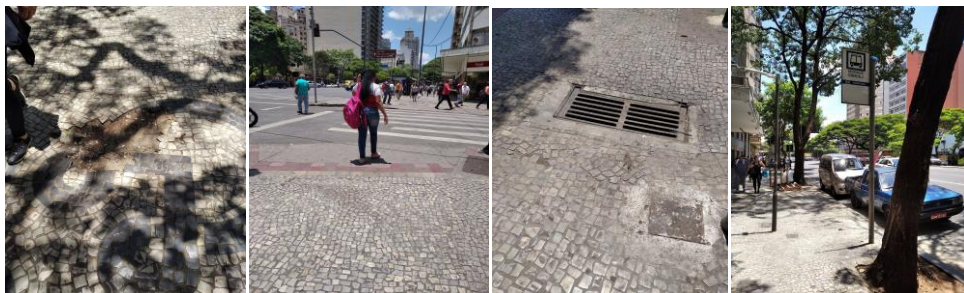
### Fotos Complementares - Detalhes do Passeio

| ID | Itens Avaliados | Respostas | Nota |
|---|---|---|---|
| P_4 | Existência de Buracos ? | Poucos | 5 |

| ID | Itens Avaliados | Respostas | Nota |
|---|---|---|---|
| P_7_1_2 | Se for do Tipo 1, O rebaixo tem abas conforme a norma ? | Não | -1 |
| P_7_3 | O rebaixo possui piso tátil ? | Tem só piso de alerta | -1 |
| P_7_3_1 | O piso tátil de alerta e direcional do rebaixo está conforme a norma ? | Não | -1 |
