## Lote 4 - Rota: Raja Gabália

| Diagnóstico da Calçada | Qualidade do Serviço | |
| Endereço: Av. Olegário Maciel, 1368 | 80 | B |
| Data do Registro: 05/11/2019 12:22:39 | | |

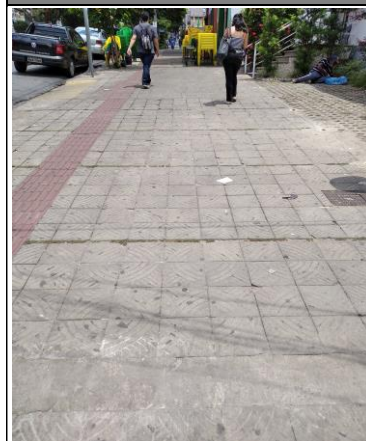
### Foto Geral

| ID | Itens Avaliados | Respostas | Nota |
|---|---|---|---|
| P_5 | Condições Gerais do Piso e meio-fio da calçada ? | Regular | 5 |
| P_16 | Classificação geral da calçada pelo pesquisador. | Regular | 5 |

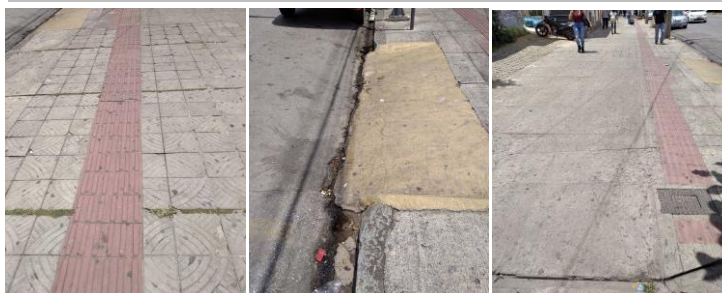
### Fotos Complementares - Detalhes do Passeio

| ID | Itens Avaliados | Respostas | Nota |
|---|---|---|---|
| P_8_1 | O piso tátil está no eixo da faixa livre ? | Não | 0 |
| P_8_2 | Se tem uma leve mudança de direção está conforme a norma ? | Não | 0 |
