# Lote 1 - Rota: Noroeste

| Diagnóstico da Calçada | Qualidade do Serviço | |
| Endereço: Av. Abílio Machado, 964 | 63 | C |
| Num. Lote CTM: 130618900270 | | |

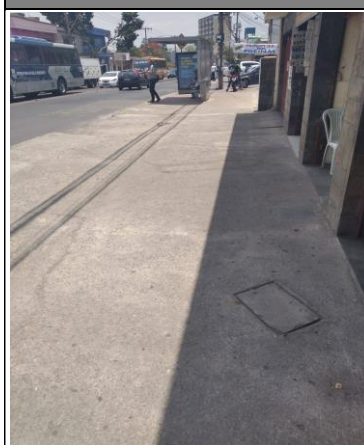
## Foto Geral

| ID | Itens Avaliados | Respostas | Nota |
|---|---|---|---|
| P_5 | Condições Gerais do Piso e meio-fio da calçada ? | Regular | 5 |
| P_6 | Presença de desníveis ? | Médio | 3 |
| P_9 | A calçada Possui Rebaixamento de Veículos correto ? | Não | 0 |
| P_11 | O Passeio está no padrão da SMPU ? | Não | 0 |
| P_16 | Classificação geral da calçada pelo pesquisador. | Regular | 5 |
