## Lote 4 - Rota: Raja Gabágia

| Diagnóstico da Calçada | Qualidade do Serviço | |
| Endereço: Av. Álvares Cabral, 1162 | 62 | C |

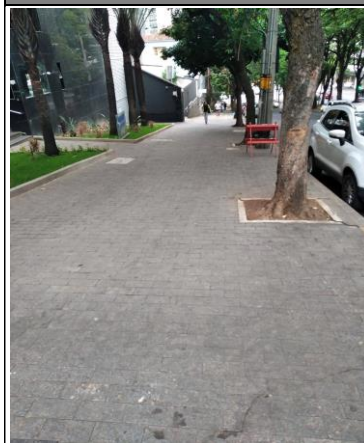
### Foto Geral

| ID | Itens Avaliados | Respostas | Nota |
|---|---|---|---|
| P_3 | Tipo de revestimento da calçada ? | Outro | 0 |
| P_6 | Presença de desníveis ? | Leve | 7 |
| P_9 | A calçada Possui Rebaixamento de Veículos correto ? | Não | 0 |
| P_11 | O Passeio está no padrão da SMPU ? | Não | 0 |
| P_16 | Classificação geral da calçada pelo pesquisador. | Regular | 5 |
