| Diagnóstico da Calçada | Qualidade do Serviço | |
| Endereço: Av. Afonso Pena, 2351 | 53 | C |

## Lote 5 - Rota: Afonso Pena

**FRATAR**  
ENGENHARIA CONSULTIVA

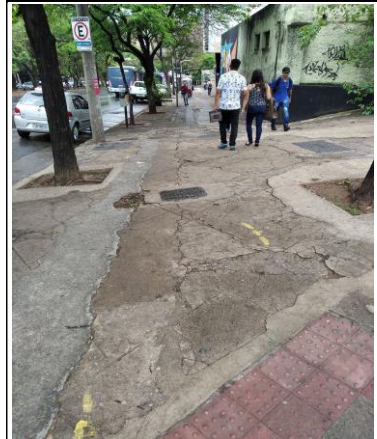
Foto Geral

| ID | Itens Avaliados | Respostas | Nota |
|---|---|---|---|
| P_4 | Existência de Buracos ? | Poucos | 5 |
| P_5 | Condições Gerais do Piso e meio-fio da calçada ? | Péssimo | 0 |
| P_16 | Classificação geral da calçada pelo pesquisador. | Ruim | 0 |
