## Lote 4 - Rota: Contorno

| Diagnóstico da Calçada | Qualidade do Serviço | |
| Endereço: Av.Contorno, 8485 | 13 | F |
| Data do Registro: 29/10/2019 15:58:23 | | |

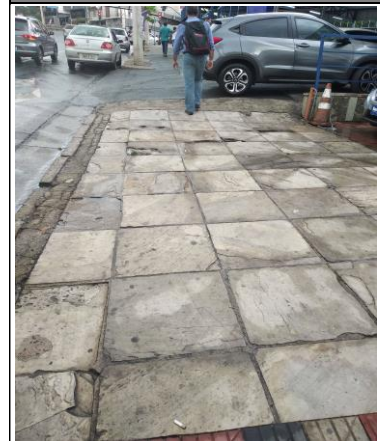
### Foto Geral

| ID | Itens Avaliados | Respostas | Nota |
|---|---|---|---|
| P_4 | Existência de Buracos ? | Muitos | 0 |
| P_5 | Condições Gerais do Piso e meio-fio da calçada ? | Péssimo | 0 |
| P_6 | Presença de desníveis ? | Médio | 3 |
| P_7 | Tem rebaixamento de calçada para Pedestre ? | Não, mas deveria ter. | 0 |
| P_12 | A testada possui prática de estacionamento sobre o passeio ? | Sim | 0 |
| P_16 | Classificação geral da calçada pelo pesquisador. | Ruim | 0 |
