## Lote 4 - Rota: Contorno

| Diagnóstico da Calçada | Qualidade do Serviço | |
| Endereço: Av.Contorno, 6776 | 76 | B |
| Data do Registro: 07/11/2019 16:15:00 | | |

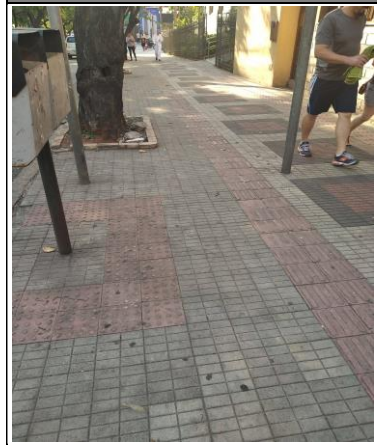
Foto Geral

| ID | Itens Avaliados | Respostas | Nota |
|---|---|---|---|
| P_4 | Existência de Buracos ? | Poucos | 5 |
| P_6 | Presença de desníveis ? | Leve | 7 |
| P_11 | O Passeio está no padrão da SMPU ? | Não | 0 |
| P_16 | Classificação geral da calçada pelo pesquisador. | Regular | 5 |

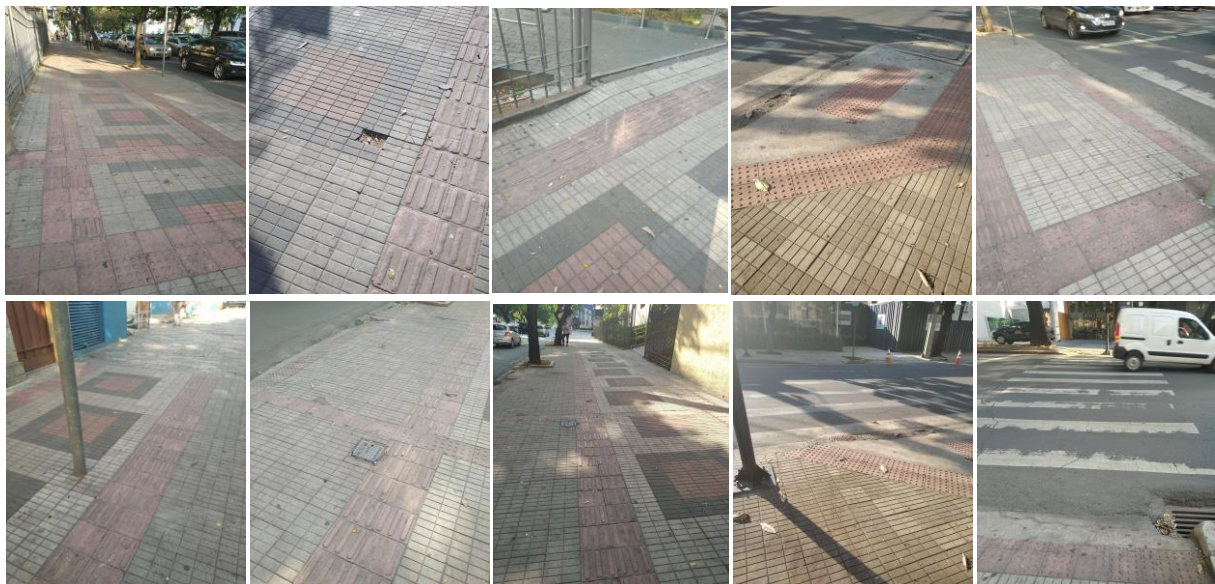
Fotos Complementares - Detalhes do Passeio

| ID | Itens Avaliados | Respostas | Nota |
|---|---|---|---|
| P_7_3 | O rebaixo possui piso tátil ? | Tem só piso de alerta | -1 |
| P_8_1 | O piso tátil está no eixo da faixa livre ? | Não | 0 |
| P_8_8 | O piso tátil está em boas condições aparentes? | Não | 0 |
| P_8_9 | O piso tátil apresenta desenho com bom senso? | Não | 0 |
