# Lote 1 - Rota: Carlos Luz

**FRATAR**  
ENGENHARIA CONSULTIVA

| Diagnóstico da Calçada | Qualidade do Serviço | |
| Endereço: Rua Monteiro Lobato, 91 | 66 | C |

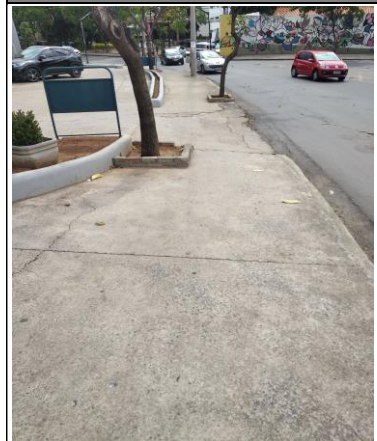
## Foto Geral

| ID | Itens Avaliados | Respostas | Nota |
|---|---|---|---|
| P_4 | Existência de Buracos ? | Poucos | 5 |
| P_5 | Condições Gerais do Piso e meio-fio da calçada ? | Regular | 5 |
| P_11 | O Passeio está no padrão da SMPU ? | Não | 0 |
| P_16 | Classificação geral da calçada pelo pesquisador. | Regular | 5 |

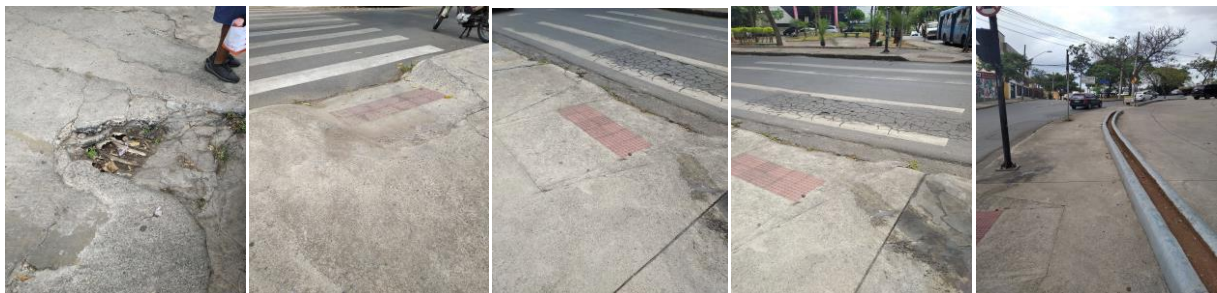
## Fotos Complementares - Detalhes do Passeio

| ID | Itens Avaliados | Respostas | Nota |
|---|---|---|---|
| P_7_1_2 | Se for do Tipo 1, O rebaixo tem abas conforme a norma ? | Não | -1 |
| P_7_3 | O rebaixo possui piso tátil ? | Tem só piso de alerta | -1 |
| P_7_3_1 | O piso tátil de alerta e direcional do rebaixo está conforme a norma ? | Não | -1 |
