## Lote 4 - Rota: Contorno

| Diagnóstico da Calçada | Qualidade do Serviço | |
| Endereço: Av.Contorno, s/nº | 68 | C |
| Data do Registro: 28/10/2019 17:41:23 | | |

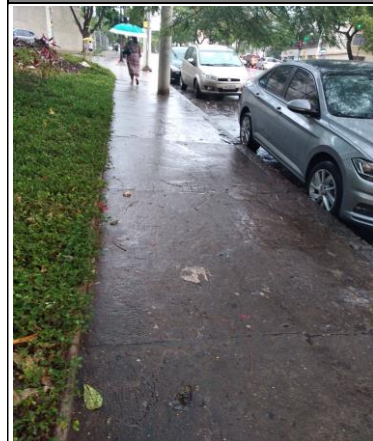
### Foto Geral

| ID | Itens Avaliados | Respostas | Nota |
|---|---|---|---|
| P_5 | Condições Gerais do Piso e meio-fio da calçada ? | Regular | 5 |
| P_16 | Classificação geral da calçada pelo pesquisador. | Regular | 5 |

Observações: Praça Sílvia Ferreira Sobrinho

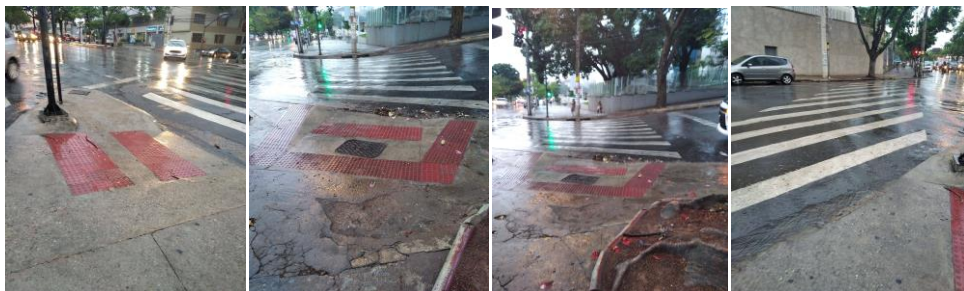
### Fotos Complementares - Detalhes do Passeio

| ID | Itens Avaliados | Respostas | Nota |
|---|---|---|---|
| P_7_1_2 | Se for do Tipo 1, O rebaixo tem abas conforme a norma ? | Não | -1 |
| P_7_3 | O rebaixo possui piso tátil ? | Tem só piso de alerta | -1 |
