# Lote 1 - Rota: Padre Pedro Pinto

| Diagnóstico da Calçada | Qualidade do Serviço | |
| Endereço: Rua Padre Pedro Pinto, 5302 | 47 | D |
| Data do Registro: 21/11/2019 09:11:09 | | |

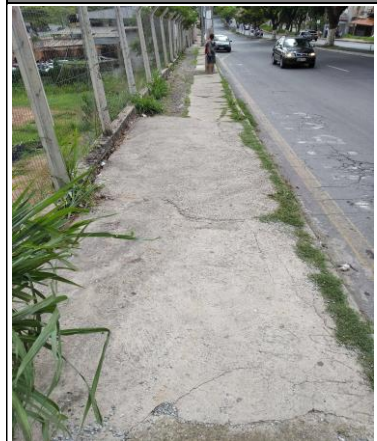
## Foto Geral

| ID | Itens Avaliados | Respostas | Nota |
|---|---|---|---|
| P_4 | Existência de Buracos ? | Muitos | 0 |
| P_5 | Condições Gerais do Piso e meio-fio da calçada ? | Péssimo | 0 |
| P_6 | Presença de desníveis ? | Leve | 7 |
| P_16 | Classificação geral da calçada pelo pesquisador. | Ruim | 0 |
