# Lote 1 - Rota: Padre Pedro Pinto

**FRATAR**  
ENGENHARIA CONSULTIVA

| Diagnóstico da Calçada | Qualidade do Serviço | |
| Endereço: Rua Padre Pedro Pinto, 124 | 40 | D |

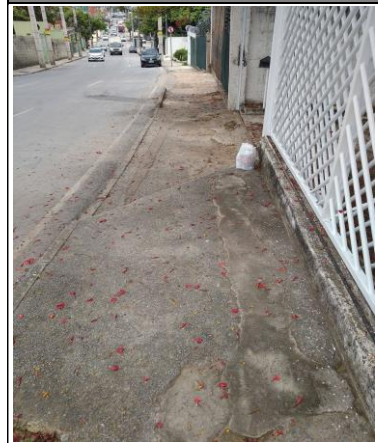
## Foto Geral

| ID | Itens Avaliados | Respostas | Nota |
|---|---|---|---|
| P_4 | Existência de Buracos ? | Muitos | 0 |
| P_5 | Condições Gerais do Piso e meio-fio da calçada ? | Péssimo | 0 |
| P_6 | Presença de desníveis ? | Severo | 0 |
| P_16 | Classificação geral da calçada pelo pesquisador. | Ruim | 0 |

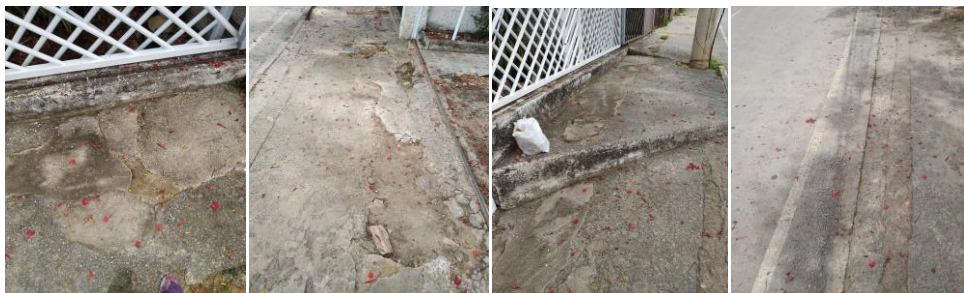
## Fotos Complementares - Detalhes do Passeio

| ID | Itens Avaliados | Respostas | Nota |
|---|---|---|---|
| P_9 | A calçada Possui Rebaixamento de Veículos correto ? | Não | 0 |
