# Lote 1 - Rota: Carlos Luz

**FRATAR**  
ENGENHARIA CONSULTIVA

| Diagnóstico da Calçada | Qualidade do Serviço | |
| Endereço: Rua Monteiro Lobato, 345 | 56 | C |

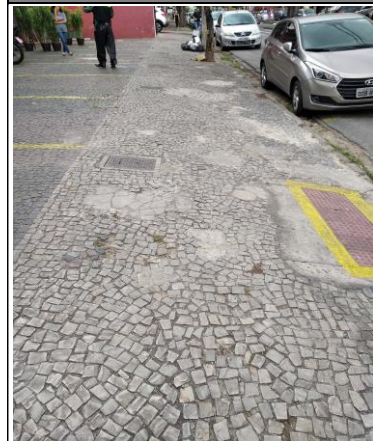
## Foto Geral

| ID | Itens Avaliados | Respostas | Nota |
|---|---|---|---|
| P_5 | Condições Gerais do Piso e meio-fio da calçada ? | Péssimo | 0 |
| P_16 | Classificação geral da calçada pelo pesquisador. | Ruim | 0 |
