## Lote 4 - Rota: Contorno

**FRATAR**  
ENGENHARIA CONSULTIVA

| Diagnóstico da Calçada | Qualidade do Serviço | |
|---|---|---|
| Endereço: Av.Contorno, s/nº | 44 | D |
| Data do Registro: 30/10/2019 11:15:13 | | |

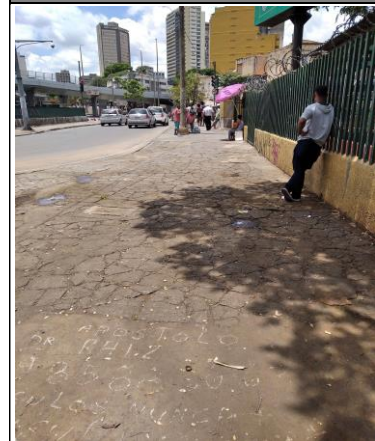
### Foto Geral

| ID | Itens Avaliados | Respostas | Nota |
|---|---|---|---|
| P_4 | Existência de Buracos ? | Muitos | 0 |
| P_5 | Condições Gerais do Piso e meio-fio da calçada ? | Péssimo | 0 |
| P_16 | Classificação geral da calçada pelo pesquisador. | Ruim | 0 |

Observações: Acima do Ribeirão Arrudas, entre a Rua Paulo de Frontin a Av. do Contorno

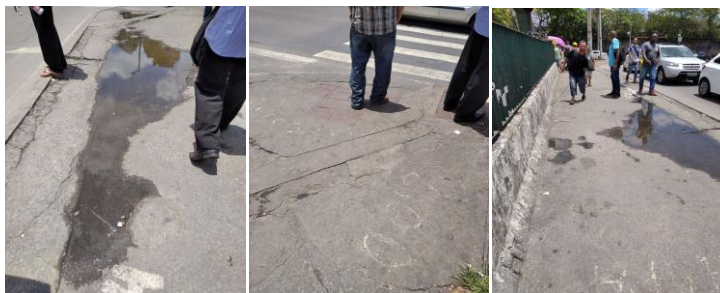
### Fotos Complementares - Detalhes do Passeio

| ID | Itens Avaliados | Respostas | Nota |
|---|---|---|---|
| P_7_1_1 | Se for do Tipo 1, Passeio possui largura livre de 1,2 m ? | Não | -3 |
| P_7_1_2 | Se for do Tipo 1, O rebaixo tem abas conforme a norma ? | Não | -1 |
| P_7_3 | O rebaixo possui piso tátil ? | Tem só piso de alerta | -1 |
