# Lote 1 - Rota: Padre Pedro Pinto

**FRATAR**  
ENGENHARIA CONSULTIVA

| Diagnóstico da Calçada | Qualidade do Serviço | |
| Endereço: Rua Padre Pedro Pinto, 5590 | 40 | D |

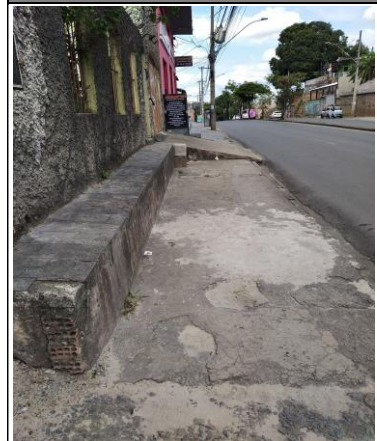
## Foto Geral

| ID | Itens Avaliados | Respostas | Nota |
|---|---|---|---|
| P_4 | Existência de Buracos ? | Muitos | 0 |
| P_5 | Condições Gerais do Piso e meio-fio da calçada ? | Péssimo | 0 |
| P_6 | Presença de desníveis ? | Severo | 0 |
| P_16 | Classificação geral da calçada pelo pesquisador. | Ruim | 0 |
