## Lote 4 - Rota: Raja Gabágia

| Diagnóstico da Calçada | Qualidade do Serviço | |
| Endereço: Av. Olegário Maciel, 1772 | 59 | C |

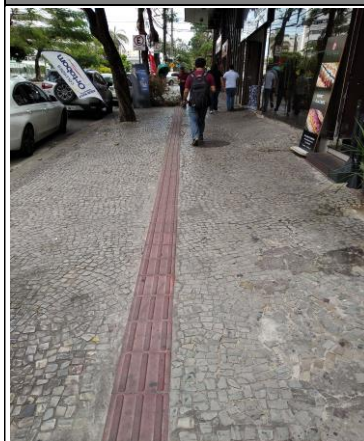
### Foto Geral

| ID | Itens Avaliados | Respostas | Nota |
|---|---|---|---|
| P_5 | Condições Gerais do Piso e meio-fio da calçada ? | Regular | 5 |
| P_6 | Presença de desníveis ? | Médio | 3 |
| P_16 | Classificação geral da calçada pelo pesquisador. | Regular | 5 |
