# Lote 1 - Rota: Padre Pedro Pinto

**FRATAR**  
ENGENHARIA CONSULTIVA

| Diagnóstico da Calçada | Qualidade do Serviço | |
| Endereço: Rua Padre Pedro Pinto, 5900 | 55 | C |

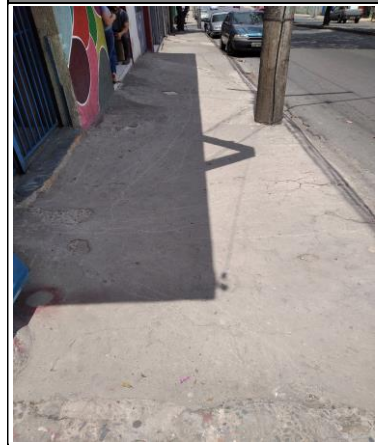
Foto Geral

| ID | Itens Avaliados | Respostas | Nota |
|---|---|---|---|
| P_5 | Condições Gerais do Piso e meio-fio da calçada ? | Regular | 5 |
| P_6 | Presença de desníveis ? | Severo | 0 |
| P_16 | Classificação geral da calçada pelo pesquisador. | Ruim | 0 |

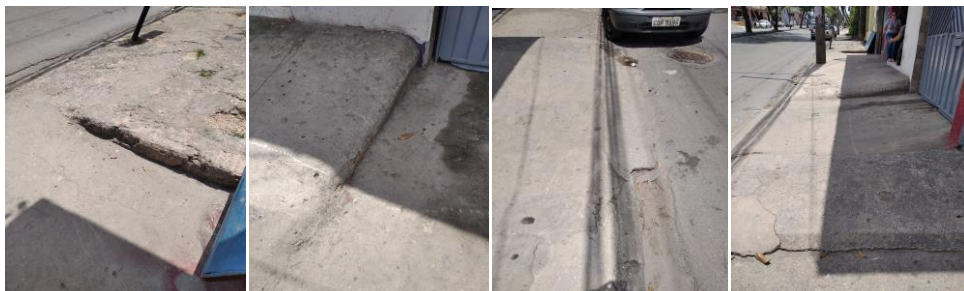
Fotos Complementares - Detalhes do Passeio

| ID | Itens Avaliados | Respostas | Nota |
|---|---|---|---|
| P_9 | A calçada Possui Rebaixamento de Veículos correto ? | Não | 0 |
