# Lote 5 - Rota: Sul

**FRATAR**  
ENGENHARIA CONSULTIVA

| Diagnóstico da Calçada | Qualidade do Serviço | |
| Endereço: Av. Cristovão Colombo, 358 | 56 | C |

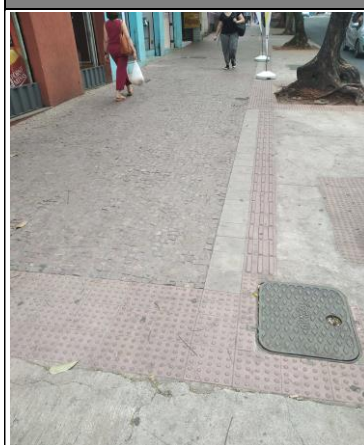
## Foto Geral

| ID | Itens Avaliados | Respostas | Nota |
|---|---|---|---|
| P_16 | Classificação geral da calçada pelo pesquisador. | Regular | 5 |

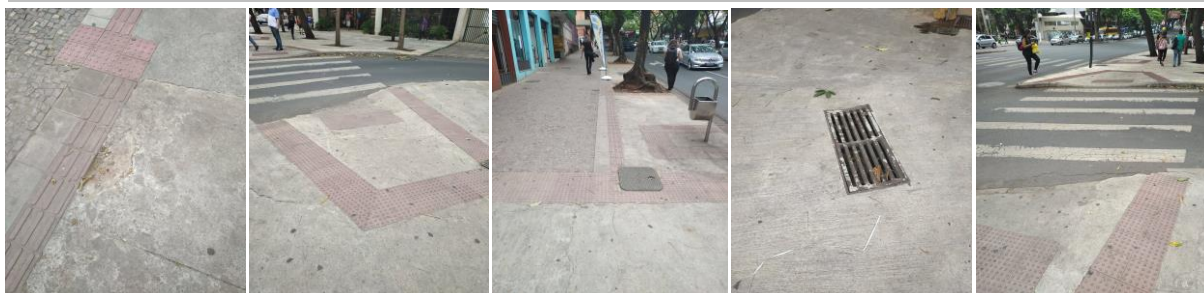
## Fotos Complementares - Detalhes do Passeio

| ID | Itens Avaliados | Respostas | Nota |
|---|---|---|---|
| P_4 | Existência de Buracos ? | Poucos | 5 |
| P_5 | Condições Gerais do Piso e meio-fio da calçada ? | Regular | 5 |
| P_13 | Existe algum dispositivo de Drenagem sobre a calçada ? | Sim | -5 |

| ID | Itens Avaliados | Respostas | Nota |
|---|---|---|---|
| P_7_1_2 | Se for do Tipo 1, O rebaixo tem abas conforme a norma ? | Não | -1 |
| P_7_3 | O rebaixo possui piso tátil ? | Tem só piso de alerta | -1 |
| P_13_2 | Dispositivo de Drenagem oferece risco para caminamento seguro de pedestre? | Sim | -5 |
