## Lote 4 - Rota: Contorno

| Diagnóstico da Calçada | Qualidade do Serviço | |
| Endereço: Av.Contorno, 8671 | 57 | C |
| Data do Registro: 29/10/2019 15:38:16 | | |

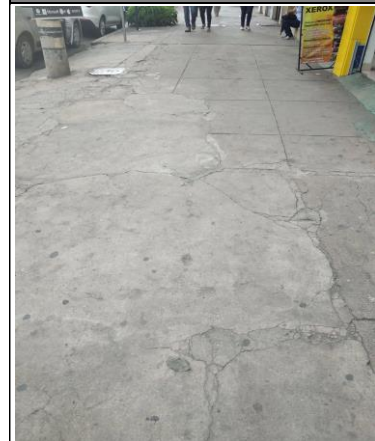
### Foto Geral

| ID | Itens Avaliados | Respostas | Nota |
|---|---|---|---|
| P_4 | Existência de Buracos ? | Poucos | 5 |
| P_5 | Condições Gerais do Piso e meio-fio da calçada ? | Regular | 5 |
| P_6 | Presença de desníveis ? | Leve | 7 |
| P_9 | A calçada Possui Rebaixamento de Veículos correto ? | Não | 0 |
| P_11 | O Passeio está no padrão da SMPU ? | Não | 0 |
| P_13 | Existe algum dispositivo de Drenagem sobre a calçada ? | Sim | -5 |
| P_16 | Classificação geral da calçada pelo pesquisador. | Regular | 5 |

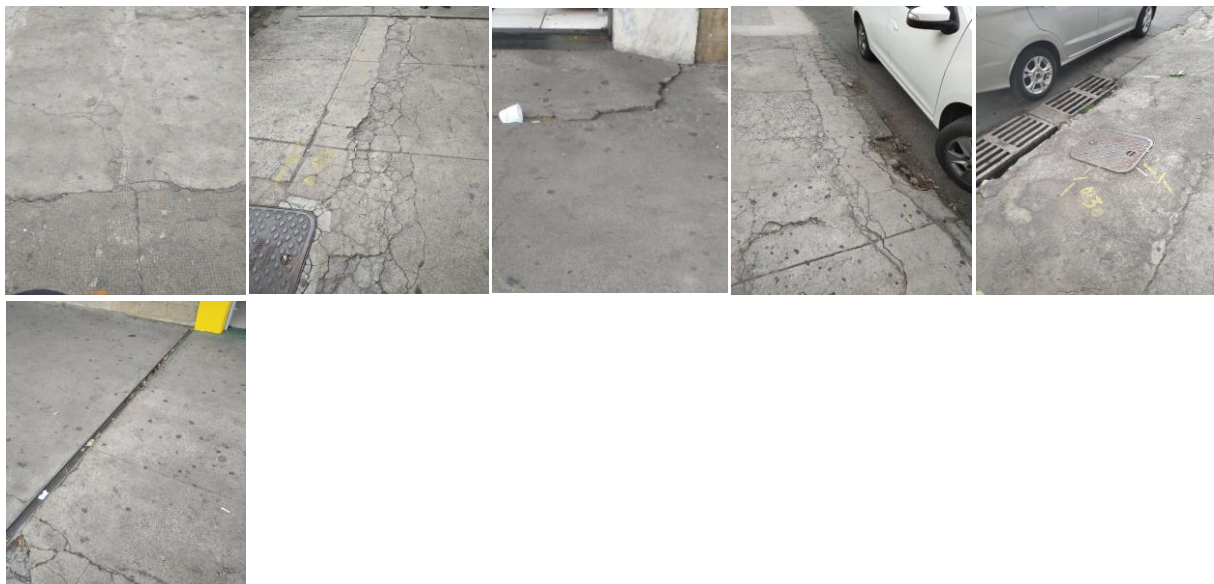
### Fotos Complementares - Detalhes do Passeio

| ID | Itens Avaliados | Respostas | Nota |
|---|---|---|---|
| P_13_1 | Dispositivo de Drenagem está devidamente instalado e bem conservado? | Sim | 0 |
| P_13_2 | Dispositivo de Drenagem oferece risco para caminamento seguro de pedestre? | Sim | -5 |
