## Lote 4 - Rota: Contorno

**FRATAR**  
ENGENHARIA CONSULTIVA

| Diagnóstico da Calçada | Qualidade do Serviço | |
| Endereço: Av.Contorno, 9636 | 75 | B |

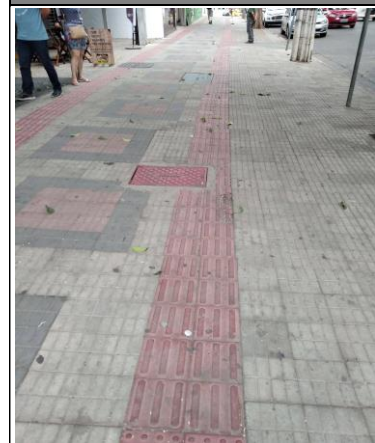
### Foto Geral

| ID | Itens Avaliados | Respostas | Nota |
|---|---|---|---|
| P_9 | A calçada Possui Rebaixamento de Veículos correto ? | Não | 0 |
| P_11 | O Passeio está no padrão da SMPU ? | Não | 0 |
| P_16 | Classificação geral da calçada pelo pesquisador. | Regular | 5 |
