# Lote 1 - Rota: Padre Pedro Pinto

| Diagnóstico da Calçada | Qualidade do Serviço | |
| Endereço: Rua Padre Pedro Pinto, 5891 | 40 | D |
| Num. Lote CTM: 210413500155 | | |

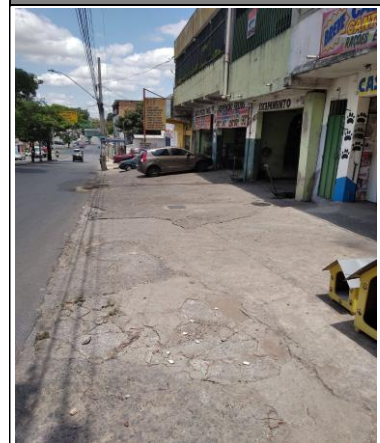
## Foto Geral

| ID | Itens Avaliados | Respostas | Nota |
|---|---|---|---|
| P_4 | Existência de Buracos ? | Muitos | 0 |
| P_5 | Condições Gerais do Piso e meio-fio da calçada ? | Péssimo | 0 |
| P_6 | Presença de desníveis ? | Severo | 0 |
| P_16 | Classificação geral da calçada pelo pesquisador. | Ruim | 0 |
