## Lote 1 - Rota: Outros

**FRATAR**  
ENGENHARIA CONSULTIVA

| Diagnóstico da Calçada | Qualidade do Serviço | |
| Endereço: Rua Bocaína, 14 | 48 | D |

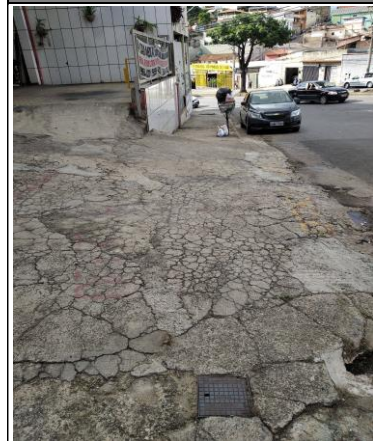
### Foto Geral

| ID | Itens Avaliados | Respostas | Nota |
|---|---|---|---|
| P_5 | Condições Gerais do Piso e meio-fio da calçada ? | Péssimo | 0 |
| P_6 | Presença de desníveis ? | Médio | 3 |
| P_9 | A calçada Possui Rebaixamento de Veículos correto ? | Não | 0 |
| P_16 | Classificação geral da calçada pelo pesquisador. | Ruim | 0 |

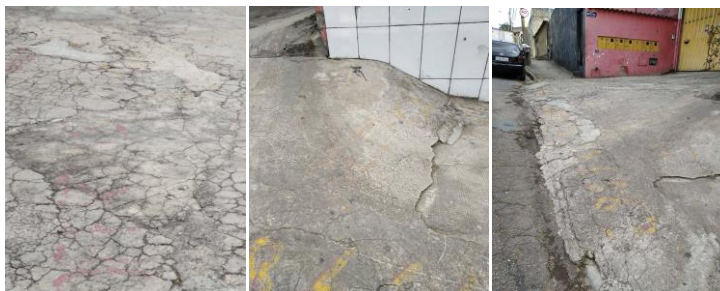
### Fotos Complementares - Detalhes do Passeio

| ID | Itens Avaliados | Respostas | Nota |
|---|---|---|---|
| P_4 | Existência de Buracos ? | Poucos | 5 |
