# Lote 4 - Rota: Raja Gabágia

| Diagnóstico da Calçada | Qualidade do Serviço | |
| Endereço: Rua São Paulo, 494 | 52 | C |
| Num. Lote CTM: 10467900360 | | |

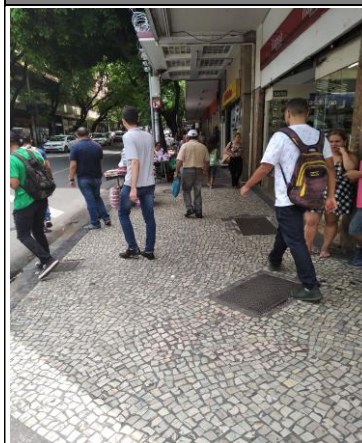
Foto Geral

| ID | Itens Avaliados | Respostas | Nota |
|---|---|---|---|
| P_2 | Qual a largura livre do Passeio ? | Acima de 1.50 m | 10 |
| P_3 | Tipo de revestimento da calçada ? | Pedra Portuguesa | 8 |
| P_4 | Existência de Buracos ? | Poucos | 5 |
| P_5 | Condições Gerais do Piso e meio-fio da calçada ? | Ótimo(a) | 10 |
| P_13 | Existe algum dispositivo de Drenagem sobre a calçada ? | Sim | -8 |
| P_16 | Classificação geral da calçada pelo pesquisador. | Ruim | 0 |

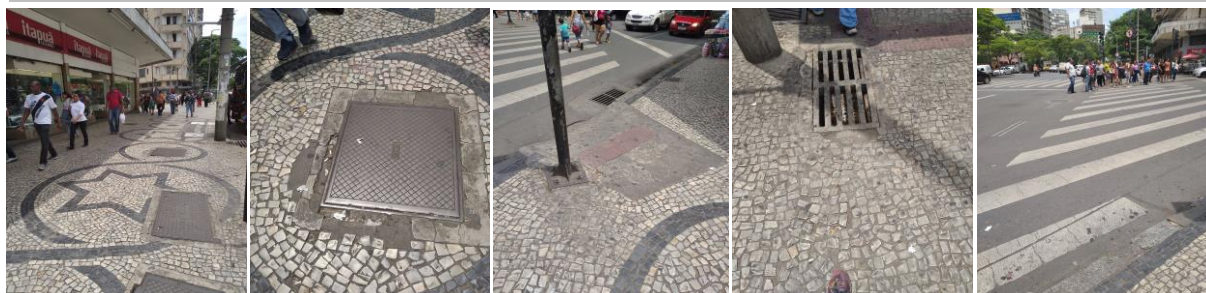
Fotos Complementares - Detalhes do Passeio

| ID | Itens Avaliados | Respostas | Nota |
|---|---|---|---|
| P_7_1_2 | Se for do Tipo 1, O rebaixo tem abas conforme a norma ? | Não | -1 |
| P_7_3 | O rebaixo possui piso tátil ? | Tem só piso de alerta | -1 |
| P_7_3_1 | O piso tátil de alerta e direcional do rebaixo está conforme a norma ? | Não | -1 |
| P_13_1 | Dispositivo de Drenagem está devidamente instalado e bem conservado? | Não | -3 |
| P_13_2 | Dispositivo de Drenagem oferece risco para caminamento seguro de pedestre? | Sim | -5 |
