Lote 4 - Rota: Contorno

F R A T A R
ENGENHARIA CONSULTIVA

Diagnóstico da Calçada		Qualidade do Serviço	
Endereço: Av.Contorno, 6909			
Data do Registro: 07/11/2019 16:27:03		70	C
Num. Lote CTM: 90047800420

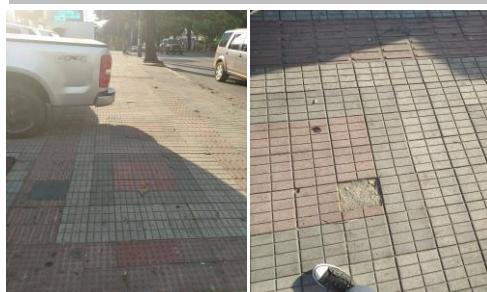
Fotos Complementares - Detalhes do Passeio

ID	Itens Avaliados	Respostas	Nota
P_1	O Mobiliário urbano está dentro da faixa de serviço de 70 cm ?	Sim	-
P_2	Qual a largura livre do Passeio ?	Acima de 1.50 m	10
P_3	Tipo de revestimento da calçada ?	Ladrilho Hidráulico	10
P_4	Existencia de Buracos ?	Poucos	5
P_5	Condições Gerais do Piso e meio-fio da calçada ?	Ótimo(a)	10
P_6	Presença de desniveis ?	Nenhum	10
P_7	Tem rebaixamento de calçada para Pedestre ?	Não	10
P_8	Possui piso tátil ao longo da Calçada ?	Sim	-
P_9	A calçada Possui Rebaixamento de Veículos correto ?	Sim	10
P_10	Existencia de altura livre menor que 2,10 m ?	Não	-
P_11	O Passeio está no padrao da SMPU ?	Não	0
P_12	A testada possui prática de estacionamento sobre o passeio ?	Sim	0
P_13	Existe algum dispositivo de Drenagem sobre a calçada ?	Não	0
P_14	Existe PED em frente a testada ?	Não	-
P_15	Existe FTP em frente a testada ?	Não	-
P_16	Classificação geral da calçada pelo pesquisador.	Regular	5
