# Lote 1 - Rota: Padre Pedro Pinto

**FRATAR**  
ENGENHARIA CONSULTIVA

| Diagnóstico da Calçada | Qualidade do Serviço | |
| Endereço: Rua Padre Pedro Pinto, 628 | 75 | B |

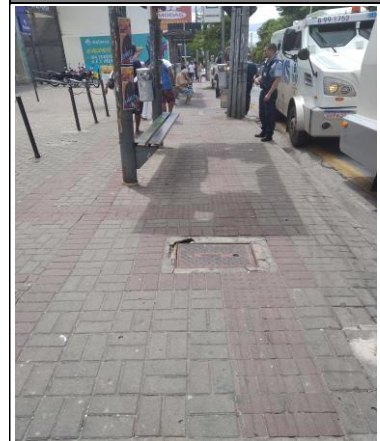
Foto Geral

| ID | Itens Avaliados | Respostas | Nota |
|---|---|---|---|
| P_4 | Existência de Buracos ? | Poucos | 5 |
| P_5 | Condições Gerais do Piso e meio-fio da calçada ? | Regular | 5 |
| P_16 | Classificação geral da calçada pelo pesquisador. | Regular | 5 |

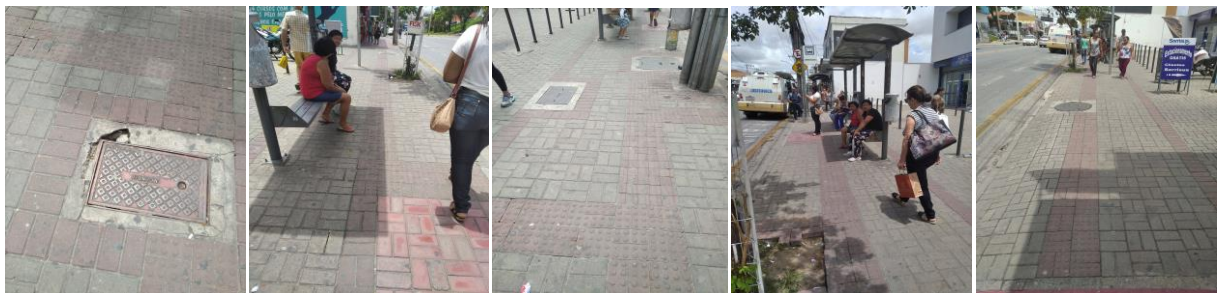
Fotos Complementares - Detalhes do Passeio

| ID | Itens Avaliados | Respostas | Nota |
|---|---|---|---|
| P_8_1 | O piso tátil está no eixo da faixa livre ? | Não | 0 |
| P_8_2 | Se tem uma leve mudança de direção está conforme a norma ? | Não | 0 |
| P_8_9 | O piso tátil apresenta desenho com bom senso? | Não | 0 |
