## Lote 4 - Rota: Raja Gabália

**FRATAR**  
ENGENHARIA CONSULTIVA

| Diagnóstico da Calçada | Qualidade do Serviço | |
| Endereço: Rua Curitiba, 1396 | 70 | C |

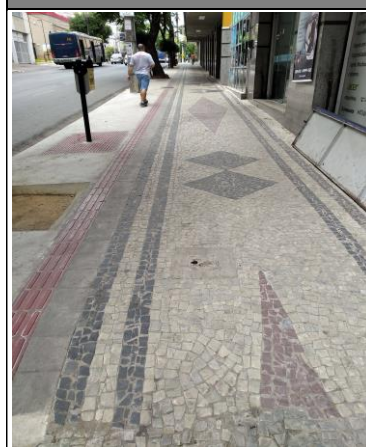
Foto Geral

| ID | Itens Avaliados | Respostas | Nota |
|---|---|---|---|
| P_16 | Classificação geral da calçada pelo pesquisador. | Regular | 5 |

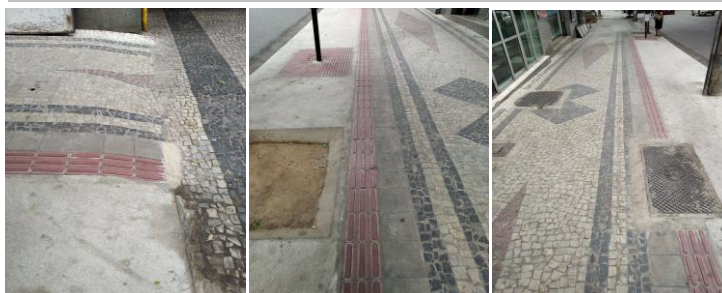
Fotos Complementares - Detalhes do Passeio

| ID | Itens Avaliados | Respostas | Nota |
|---|---|---|---|
| P_6 | Presença de desníveis ? | Leve | 7 |

| ID | Itens Avaliados | Respostas | Nota |
|---|---|---|---|
| P_8_1 | O piso tátil está no eixo da faixa livre ? | Não | 0 |
| P_8_2 | Se tem uma leve mudança de direção está conforme a norma ? | Não | 0 |
