# Lote 1 - Rota: Padre Pedro Pinto

**FRATAR**  
ENGENHARIA CONSULTIVA

| Diagnóstico da Calçada | Qualidade do Serviço | |
|---|---|---|
| Endereço: Rua Padre Pedro Pinto, 1265 | 80 | B |
| Data do Registro: 22/11/2019 09:16:35 | | |

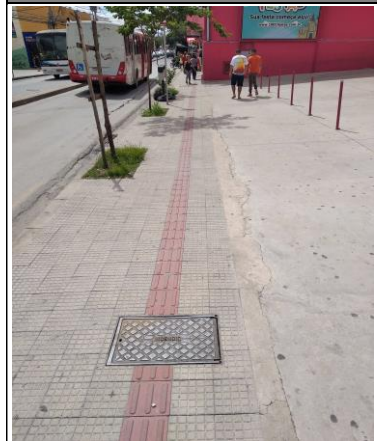
## Foto Geral

| ID | Itens Avaliados | Respostas | Nota |
|---|---|---|---|
| P_4 | Existência de Buracos ? | Poucos | 5 |
| P_11 | O Passeio está no padrão da SMPU ? | Não | 0 |
| P_16 | Classificação geral da calçada pelo pesquisador. | Regular | 5 |

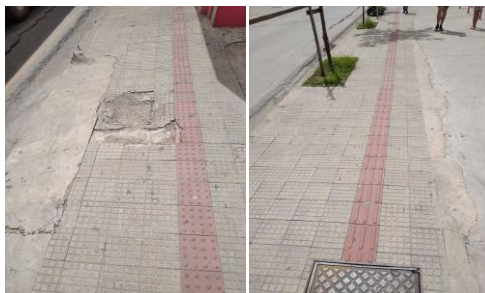
## Fotos Complementares - Detalhes do Passeio

| ID | Itens Avaliados | Respostas | Nota |
|---|---|---|---|
| P_8_1 | O piso tátil está no eixo da faixa livre ? | Não | 0 |
| P_8_2 | Se tem uma leve mudança de direção está conforme a norma ? | Não | 0 |
