## Lote 4 - Rota: Contorno

**FRATAR**  
ENGENHARIA CONSULTIVA

| Diagnóstico da Calçada | Qualidade do Serviço | |
| Endereço: Av.Contorno, 4023 | 45 | D |

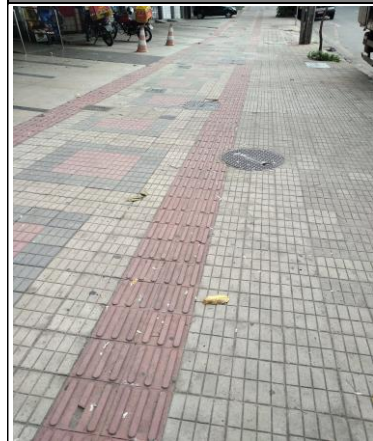
### Foto Geral

| ID | Itens Avaliados | Respostas | Nota |
|---|---|---|---|
| P_4 | Existência de Buracos ? | Muitos | 0 |
| P_5 | Condições Gerais do Piso e meio-fio da calçada ? | Regular | 5 |
| P_16 | Classificação geral da calçada pelo pesquisador. | Ruim | 0 |

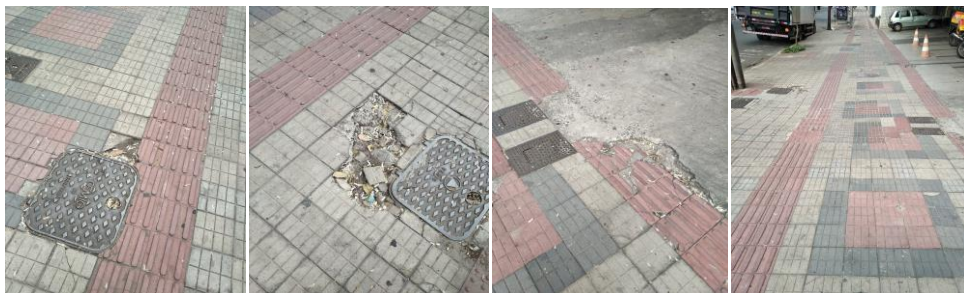
### Fotos Complementares - Detalhes do Passeio

| ID | Itens Avaliados | Respostas | Nota |
|---|---|---|---|
| P_8_8 | O piso tátil está em boas condições aparentes? | Não | 0 |
