## Lote 4 - Rota: Contorno

**FRATAR**  
ENGENHARIA CONSULTIVA

| Diagnóstico da Calçada | Qualidade do Serviço | |
| Endereço: Av.Contorno, 8315 | 43 | D |

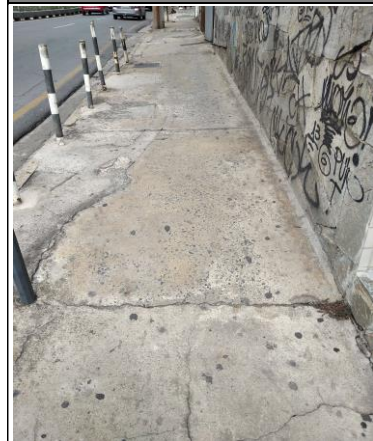
### Foto Geral

| ID | Itens Avaliados | Respostas | Nota |
|---|---|---|---|
| P_4 | Existência de Buracos ? | Muitos | 0 |
| P_5 | Condições Gerais do Piso e meio-fio da calçada ? | Péssimo | 0 |
| P_7 | Tem rebaixamento de calçada para Pedestre ? | Não, mas deveria ter. | 0 |
| P_11 | O Passeio está no padrão da SMPU ? | Não | 0 |
| P_16 | Classificação geral da calçada pelo pesquisador. | Ruim | 0 |

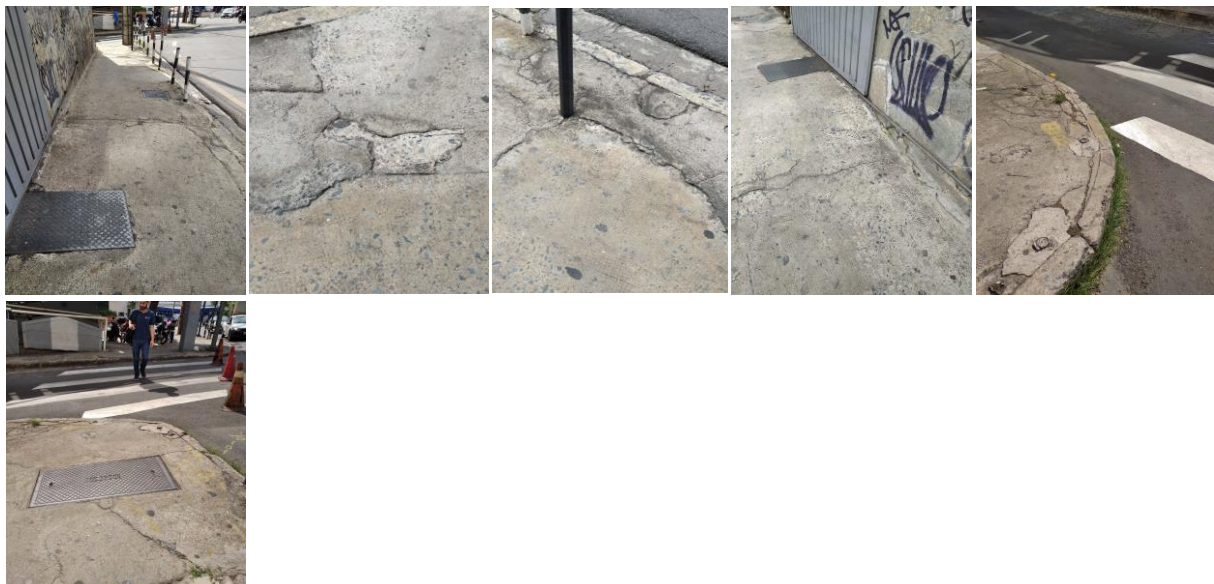
### Fotos Complementares - Detalhes do Passeio

| ID | Itens Avaliados | Respostas | Nota |
|---|---|---|---|
| P_6 | Presença de desníveis ? | Leve | 7 |
