# Lote 4 - Rota: Raja Gabágia

**FRATAR**  
ENGENHARIA CONSULTIVA

| Diagnóstico da Calçada | Qualidade do Serviço | |
| Endereço: Rua São Paulo, 1336 | 40 | D |

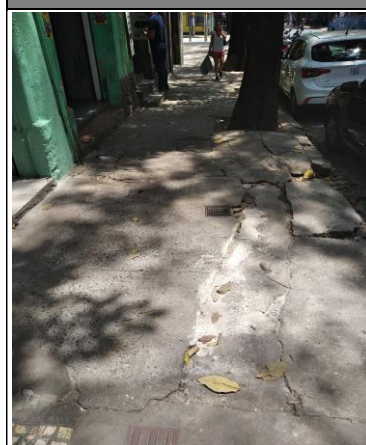
## Foto Geral

| ID | Itens Avaliados | Respostas | Nota |
|---|---|---|---|
| P_4 | Existência de Buracos ? | Muitos | 0 |
| P_5 | Condições Gerais do Piso e meio-fio da calçada ? | Péssimo | 0 |
| P_6 | Presença de desníveis ? | Severo | 0 |
| P_16 | Classificação geral da calçada pelo pesquisador. | Ruim | 0 |
