## Lote 4 - Rota: Contorno

**FRATAR**  
ENGENHARIA CONSULTIVA

| Diagnóstico da Calçada | Qualidade do Serviço | |
|---|---|---|
| Endereço: Av.Contorno, 9681 | 72 | B |
| Data do Registro: 28/10/2019 16:40:35 | | |

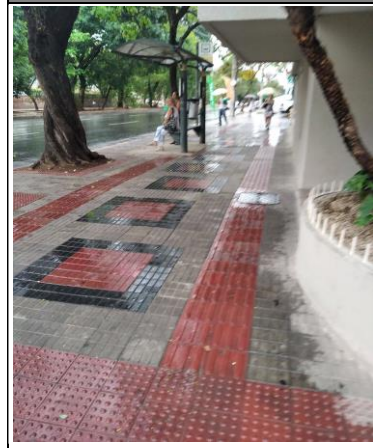
Foto Geral

| ID | Itens Avaliados | Respostas | Nota |
|---|---|---|---|
| P_16 | Classificação geral da calçada pelo pesquisador. | Regular | 5 |

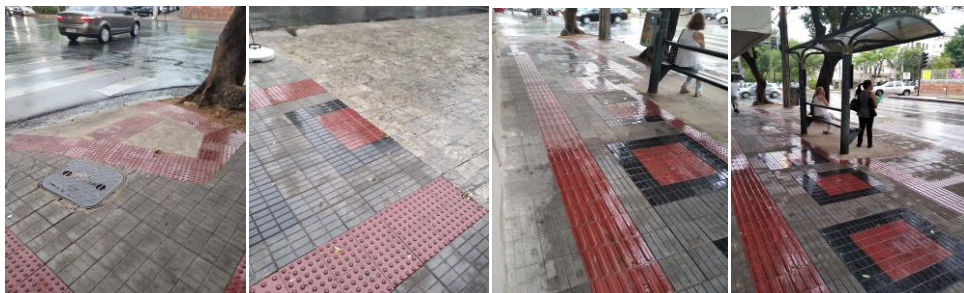
Fotos Complementares - Detalhes do Passeio

| ID | Itens Avaliados | Respostas | Nota |
|---|---|---|---|
| P_4 | Existência de Buracos ? | Poucos | 5 |

| ID | Itens Avaliados | Respostas | Nota |
|---|---|---|---|
| P_7_1_2 | Se for do Tipo 1, O rebaixo tem abas conforme a norma ? | Não | -1 |
| P_7_3 | O rebaixo possui piso tátil ? | Tem só piso de alerta | -1 |
| P_7_3_1 | O piso tátil de alerta e direcional do rebaixo está conforme a norma ? | Não | -1 |
