# Lote 1 - Rota: Noroeste

**FRATAR**  
ENGENHARIA CONSULTIVA

| Diagnóstico da Calçada | Qualidade do Serviço | |
| Endereço: Av. Ivaí, 125 | 42 | D |

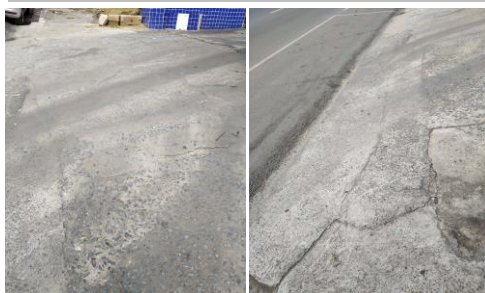
## Fotos Complementares - Detalhes do Passeio

| ID | Itens Avaliados | Respostas | Nota |
|---|---|---|---|
| P_4 | Existência de Buracos ? | Poucos | 5 |
| P_6 | Presença de desníveis ? | Leve | 7 |
