# Lote 5 - Rota: Afonso Pena

| Diagnóstico da Calçada | Qualidade do Serviço | |
| Endereço: Av. Afonso Pena, 3000 | 48 | D |

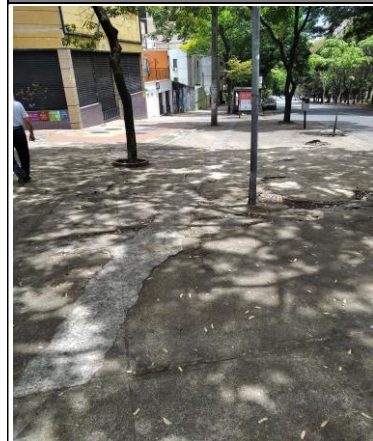
## Foto Geral

| ID | Itens Avaliados | Respostas | Nota |
|---|---|---|---|
| P_4 | Existência de Buracos ? | Muitos | 0 |
| P_5 | Condições Gerais do Piso e meio-fio da calçada ? | Péssimo | 0 |
| P_16 | Classificação geral da calçada pelo pesquisador. | Ruim | 0 |

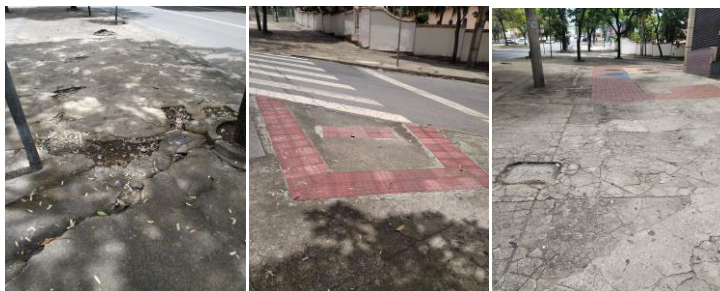
## Fotos Complementares - Detalhes do Passeio

| ID | Itens Avaliados | Respostas | Nota |
|---|---|---|---|
| P_7_1_2 | Se for do Tipo 1, O rebaixo tem abas conforme a norma ? | Não | -1 |
| P_7_3 | O rebaixo possui piso tátil ? | Tem só piso de alerta | -1 |
