## Lote 4 - Rota: Contorno

| Diagnóstico da Calçada | Qualidade do Serviço | |
| Endereço: Av.Contorno, 9563 | 80 | B |
| Data do Registro: 28/10/2019 16:29:34 | | |

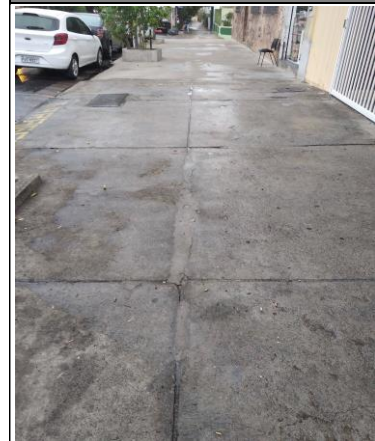
### Foto Geral

| ID | Itens Avaliados | Respostas | Nota |
|---|---|---|---|
| P_5 | Condições Gerais do Piso e meio-fio da calçada ? | Regular | 5 |
| P_11 | O Passeio está no padrão da SMPU ? | Não | 0 |
| P_16 | Classificação geral da calçada pelo pesquisador. | Regular | 5 |
