## Lote 3 - Rota: Augusto de Lima

**FRATAR**  
ENGENHARIA CONSULTIVA

| Diagnóstico da Calçada | Qualidade do Serviço | |
| Endereço: Av. Augusto de Lima, 1075 | 60 | C |

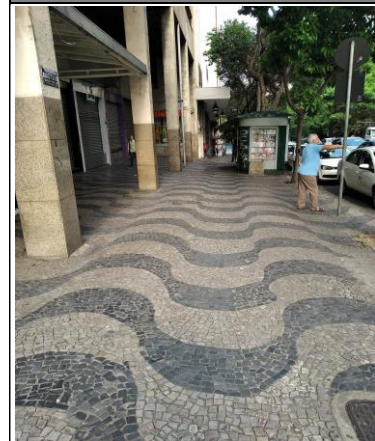
### Foto Geral

| ID | Itens Avaliados | Respostas | Nota |
|---|---|---|---|
| P_4 | Existência de Buracos ? | Poucos | 5 |
| P_5 | Condições Gerais do Piso e meio-fio da calçada ? | Regular | 5 |
| P_16 | Classificação geral da calçada pelo pesquisador. | Regular | 5 |

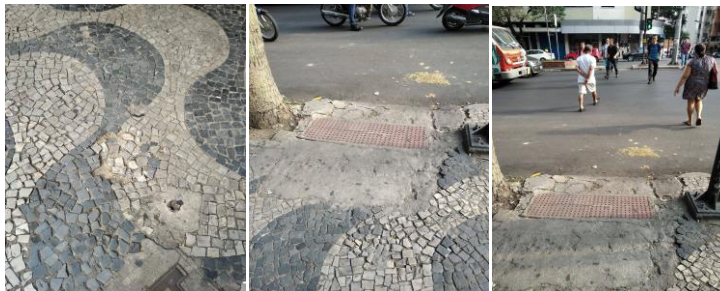
### Fotos Complementares - Detalhes do Passeio

| ID | Itens Avaliados | Respostas | Nota |
|---|---|---|---|
| P_7_1_2 | Se for do Tipo 1, O rebaixo tem abas conforme a norma ? | Não | -1 |
| P_7_3 | O rebaixo possui piso tátil ? | Tem só piso de alerta | -1 |
| P_7_3_1 | O piso tátil de alerta e direcional do rebaixo está conforme a norma ? | Não | -1 |
