| Diagnóstico da Calçada | Qualidade do Serviço | |
| Endereço: Av. Augusto de Lima, 1281 | 80 | B |
| Data do Registro: 07/11/2019 07:46:34 | | |

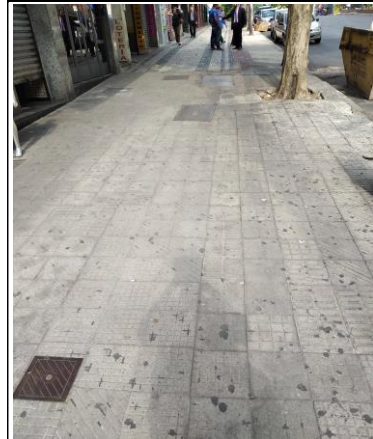
Foto Geral

| ID | Itens Avaliados | Respostas | Nota |
|---|---|---|---|
| P_16 | Classificação geral da calçada pelo pesquisador. | Ótimo(a) | 10 |
