# Lote 1 - Rota: Noroeste

**FRATAR**  
ENGENHARIA CONSULTIVA

| Diagnóstico da Calçada | Qualidade do Serviço | |
| Endereço: Av. Brigadeiro Eduardo Gomes, 1123 | 52 | C |

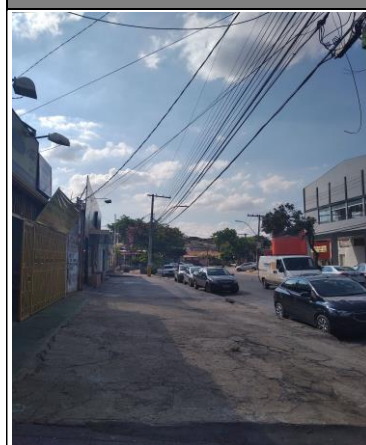
## Foto Geral

| ID | Itens Avaliados | Respostas | Nota |
|---|---|---|---|
| P_5 | Condições Gerais do Piso e meio-fio da calçada ? | Péssimo | 0 |
| P_16 | Classificação geral da calçada pelo pesquisador. | Ruim | 0 |

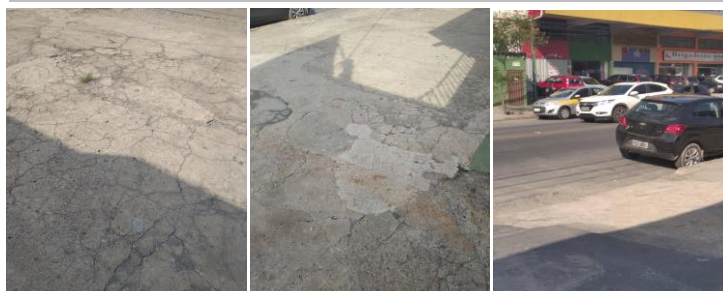
## Fotos Complementares - Detalhes do Passeio

| ID | Itens Avaliados | Respostas | Nota |
|---|---|---|---|
| P_4 | Existência de Buracos ? | Poucos | 5 |
| P_6 | Presença de desníveis ? | Leve | 7 |
| P_9 | A calçada Possui Rebaixamento de Veículos correto ? | Não | 0 |
