## Lote 3 - Rota: Leste 3

| Diagnóstico da Calçada | Qualidade do Serviço | |
| Endereço: Av. Andradas, 485 | <b>83</b> | <b>B</b> |

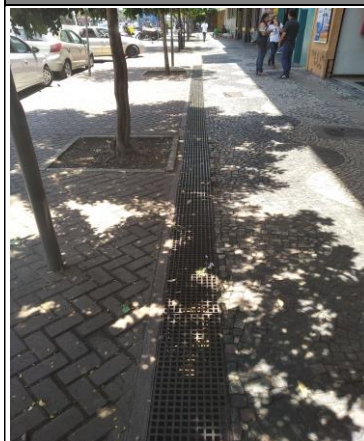
### Foto Geral

| ID | Itens Avaliados | Respostas | Nota |
|---|---|---|---|
| P_16 | Classificação geral da calçada pelo pesquisador. | Regular | 5 |

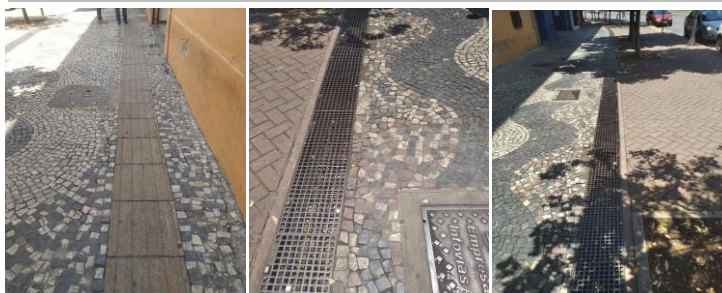
### Fotos Complementares - Detalhes do Passeio

| ID | Itens Avaliados | Respostas | Nota |
|---|---|---|---|
| P_8_1 | O piso tátil está no eixo da faixa livre ? | Não | 0 |
| P_8_2 | Se tem uma leve mudança de direção está conforme a norma ? | Não | 0 |
