## Lote 4 - Rota: Contorno

**FRATAR**  
ENGENHARIA CONSULTIVA

| Diagnóstico da Calçada | Qualidade do Serviço | |
|---|---|---|
| Endereço: Av.Contorno, 1966 | 60 | C |

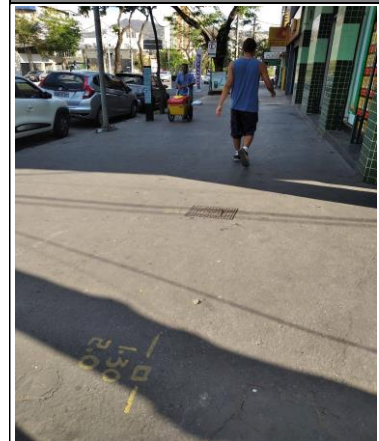
### Foto Geral

| ID | Itens Avaliados | Respostas | Nota |
|---|---|---|---|
| P_7 | Tem rebaixamento de calçada para Pedestre ? | Não, mas deveria ter. | 0 |
| P_11 | O Passeio está no padrão da SMPU ? | Não | 0 |
| P_16 | Classificação geral da calçada pelo pesquisador. | Ruim | 0 |
