## Lote 4 - Rota: Contorno

| Diagnóstico da Calçada | Qualidade do Serviço | |
| Endereço: Av.Contorno, 1707 | <b>80</b> | <b>B</b> |
| Data do Registro: 01/11/2019 16:36:32 | | |

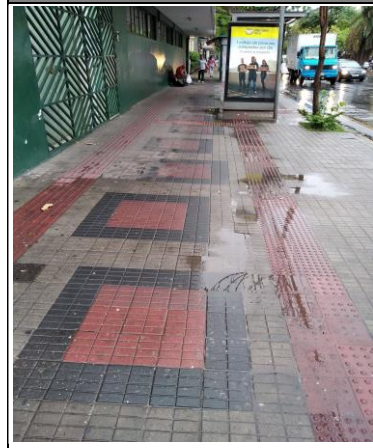
### Foto Geral

| ID | Itens Avaliados | Respostas | Nota |
|---|---|---|---|
| P_4 | Existência de Buracos ? | Poucos | 5 |
| P_11 | O Passeio está no padrão da SMPU ? | Não | 0 |
| P_16 | Classificação geral da calçada pelo pesquisador. | Regular | 5 |

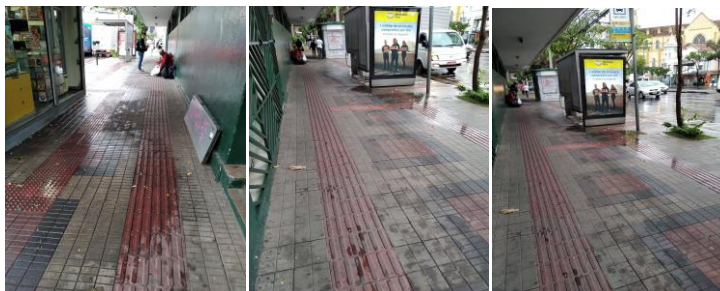
### Fotos Complementares - Detalhes do Passeio

| ID | Itens Avaliados | Respostas | Nota |
|---|---|---|---|
| P_8_1 | O piso tátil está no eixo da faixa livre ? | Não | 0 |
| P_8_2 | Se tem uma leve mudança de direção está conforme a norma ? | Não | 0 |
