# Lote 5 - Rota: Sul

| Diagnóstico da Calçada | Qualidade do Serviço | |
| Endereço: Av. Nossa Sra. Do Carmo, 1098 | 50 | D |
| Data do Registro: 12/11/2019 09:31:11 | | |

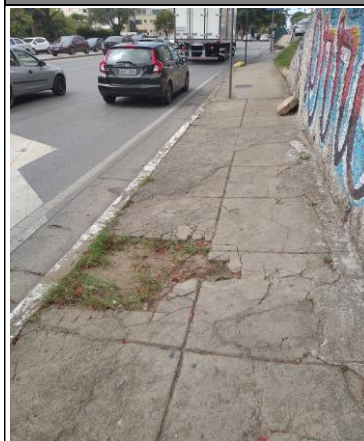
## Foto Geral

| ID | Itens Avaliados | Respostas | Nota |
|---|---|---|---|
| P_4 | Existência de Buracos ? | Muitos | 0 |
| P_5 | Condições Gerais do Piso e meio-fio da calçada ? | Péssimo | 0 |
| P_16 | Classificação geral da calçada pelo pesquisador. | Ruim | 0 |
