## Lote 3 - Rota: Antônio Carlos II

**FRATAR**  
ENGENHARIA CONSULTIVA

| Diagnóstico da Calçada | Qualidade do Serviço | |
| Endereço: Av. Portugal, s/nº | 51 | C |

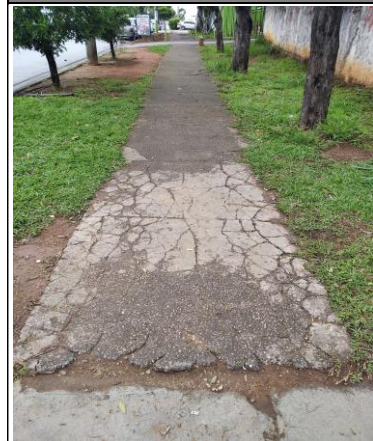
### Foto Geral

| ID | Itens Avaliados | Respostas | Nota |
|---|---|---|---|
| P_4 | Existência de Buracos ? | Poucos | 5 |
| P_5 | Condições Gerais do Piso e meio-fio da calçada ? | Péssimo | 0 |
| P_16 | Classificação geral da calçada pelo pesquisador. | Ruim | 0 |

Observações: Lote vago
