# Lote 4 - Rota: Raja Gabágia

**FRATAR**  
ENGENHARIA CONSULTIVA

| Diagnóstico da Calçada | Qualidade do Serviço | |
| Endereço: Av. Olegário Maciel, 1437 | 48 | D |

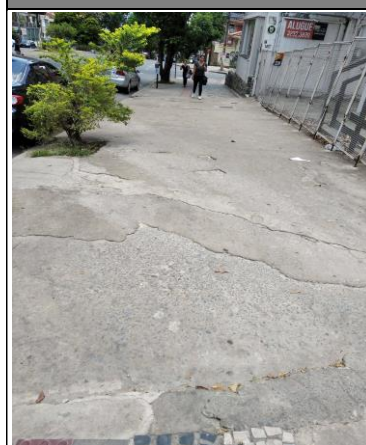
## Foto Geral

| ID | Itens Avaliados | Respostas | Nota |
|---|---|---|---|
| P_5 | Condições Gerais do Piso e meio-fio da calçada ? | Péssimo | 0 |
| P_6 | Presença de desníveis ? | Médio | 3 |
| P_16 | Classificação geral da calçada pelo pesquisador. | Ruim | 0 |

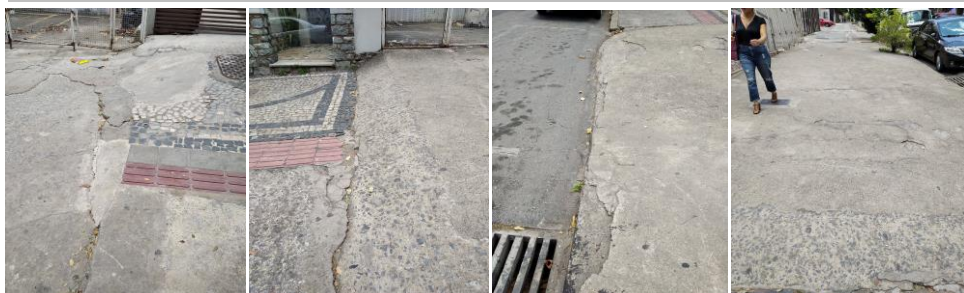
## Fotos Complementares - Detalhes do Passeio

| ID | Itens Avaliados | Respostas | Nota |
|---|---|---|---|
| P_4 | Existência de Buracos ? | Poucos | 5 |
| P_9 | A calçada Possui Rebaixamento de Veículos correto ? | Não | 0 |
| P_11 | O Passeio está no padrão da SMPU ? | Não | 0 |
