## Lote 4 - Rota: Contorno

**FRATAR**  
ENGENHARIA CONSULTIVA

| Diagnóstico da Calçada | Qualidade do Serviço | |
| Endereço: Av.Contorno, 10853 | 36 | D |

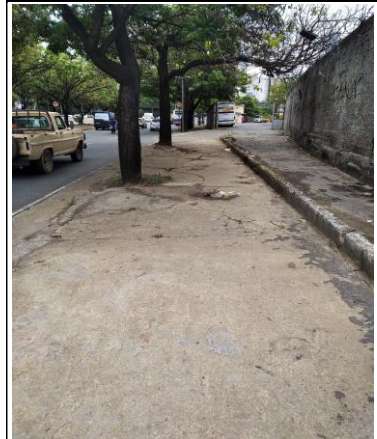
### Foto Geral

| ID | Itens Avaliados | Respostas | Nota |
|---|---|---|---|
| P_4 | Existência de Buracos ? | Muitos | 0 |
| P_5 | Condições Gerais do Piso e meio-fio da calçada ? | Péssimo | 0 |
| P_6 | Presença de desníveis ? | Severo | 0 |
| P_16 | Classificação geral da calçada pelo pesquisador. | Ruim | 0 |
