# Lote 1 - Rota: Noroeste

**FRATAR**  
ENGENHARIA CONSULTIVA

| Diagnóstico da Calçada | Qualidade do Serviço | |
| Endereço: Av. Ivaí, 272 | 52 | C |

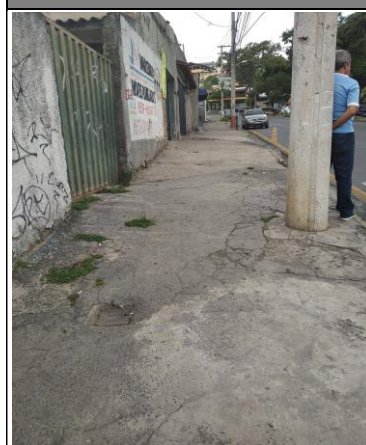
## Foto Geral

| ID | Itens Avaliados | Respostas | Nota |
|---|---|---|---|
| P_5 | Condições Gerais do Piso e meio-fio da calçada ? | Péssimo | 0 |
| P_16 | Classificação geral da calçada pelo pesquisador. | Ruim | 0 |

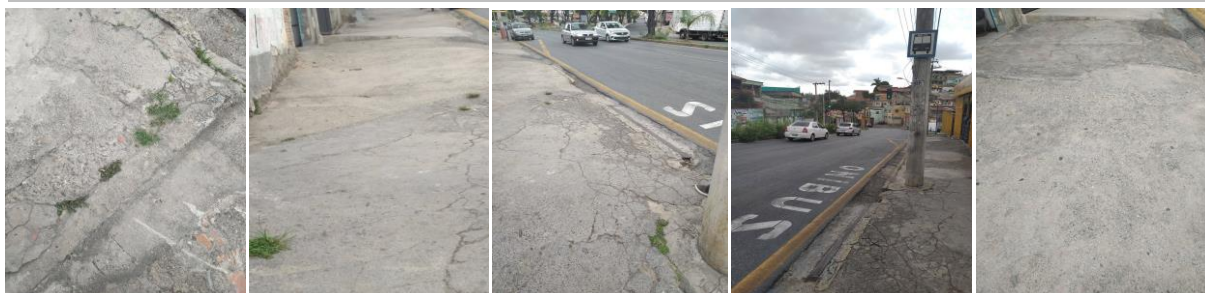
## Fotos Complementares - Detalhes do Passeio

| ID | Itens Avaliados | Respostas | Nota |
|---|---|---|---|
| P_4 | Existência de Buracos ? | Poucos | 5 |
| P_6 | Presença de desníveis ? | Leve | 7 |
