# Lote 1 - Rota: Noroeste

**FRATAR**  
ENGENHARIA CONSULTIVA

| Diagnóstico da Calçada | Qualidade do Serviço | |
| Endereço: Av. Abílio Machado, 1950 | 55 | C |

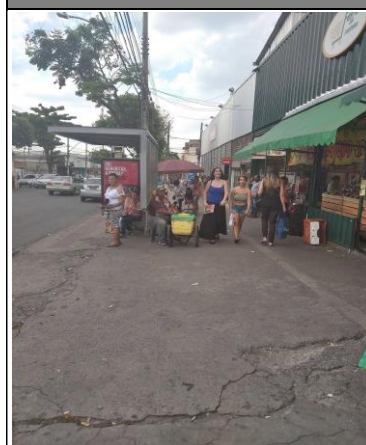
Foto Geral

| ID | Itens Avaliados | Respostas | Nota |
|---|---|---|---|
| P_5 | Condições Gerais do Piso e meio-fio da calçada ? | Péssimo | 0 |
| P_16 | Classificação geral da calçada pelo pesquisador. | Ruim | 0 |

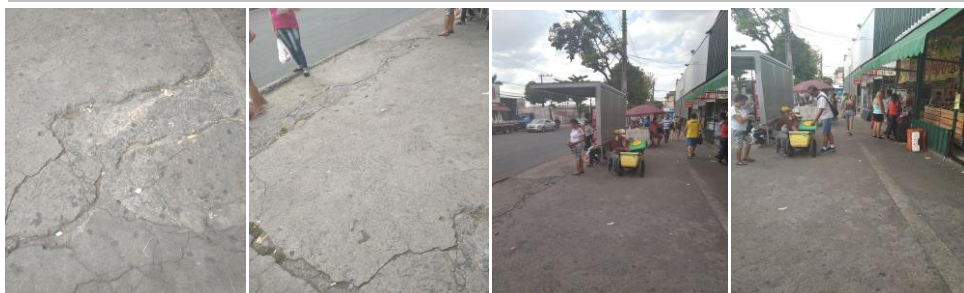
Fotos Complementares - Detalhes do Passeio

| ID | Itens Avaliados | Respostas | Nota |
|---|---|---|---|
| P_4 | Existência de Buracos ? | Poucos | 5 |
