# Lote 1 - Rota: Noroeste

| Diagnóstico da Calçada | Qualidade do Serviço | |
| Endereço: Av. Brigadeiro Eduardo Gomes, 1685 | 50 | D |
| Num. Lote CTM: 130515800350 | | |

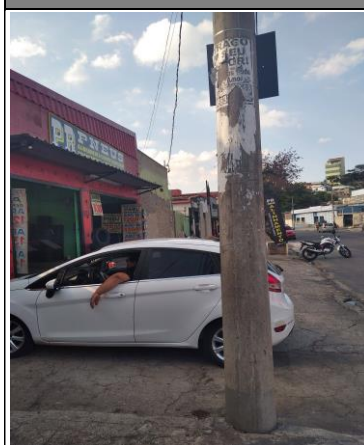
## Foto Geral

| ID | Itens Avaliados | Respostas | Nota |
|---|---|---|---|
| P_4 | Existência de Buracos ? | Poucos | 5 |
| P_5 | Condições Gerais do Piso e meio-fio da calçada ? | Regular | 5 |
| P_9 | A calçada Possui Rebaixamento de Veículos correto ? | Não | 0 |
| P_11 | O Passeio está no padrão da SMPU ? | Não | 0 |
| P_12 | A testada possui prática de estacionamento sobre o passeio ? | Sim | 0 |
| P_16 | Classificação geral da calçada pelo pesquisador. | Ruim | 0 |
