# Lote 4 - Rota: Raja Gabágia

| Diagnóstico da Calçada | Qualidade do Serviço | |
| Endereço: Rua São Paulo, 1326 | 73 | B |

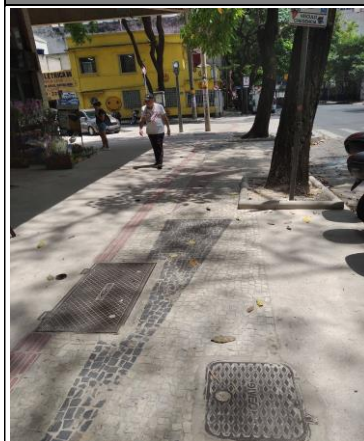
## Foto Geral

| ID | Itens Avaliados | Respostas | Nota |
|---|---|---|---|
| P_11 | O Passeio está no padrão da SMPU ? | Não | 0 |
| P_16 | Classificação geral da calçada pelo pesquisador. | Regular | 5 |

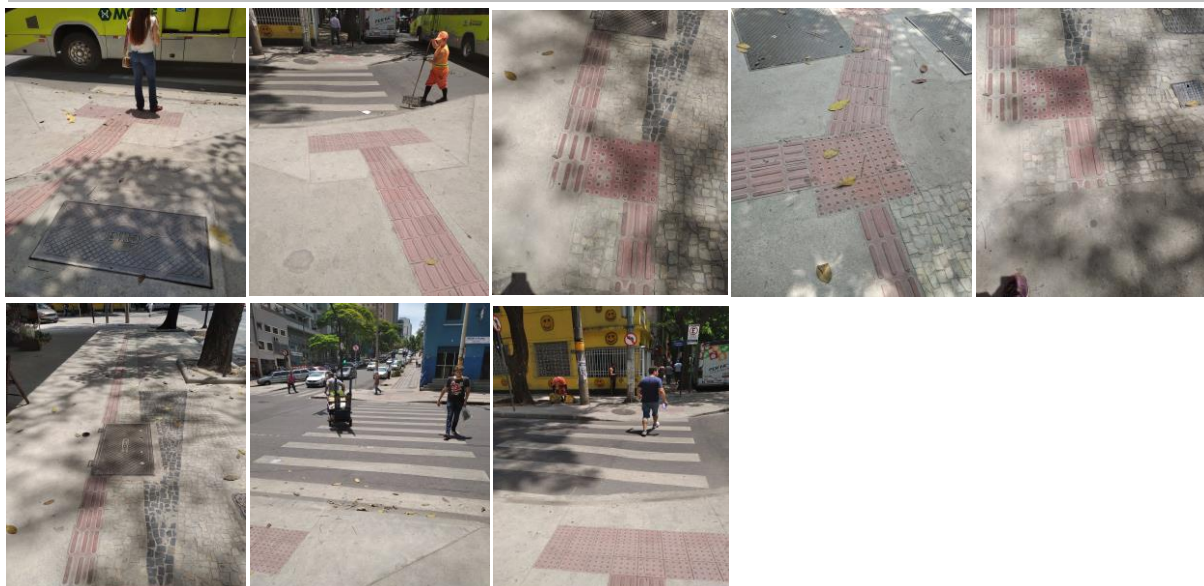
## Fotos Complementares - Detalhes do Passeio

| ID | Itens Avaliados | Respostas | Nota |
|---|---|---|---|
| P_8_1 | O piso tátil está no eixo da faixa livre ? | Não | 0 |
| P_8_2 | Se tem uma leve mudança de direção está conforme a norma ? | Não | 0 |
